## Überdenken Sie um den Rohrschutz

Die einzige Gesamtröhrlösung, die Rost, Skala,  
Bio - film und Schleimaufbau/ Schlammaufbau verhindert und beseitigt

# Was ist IOREX?

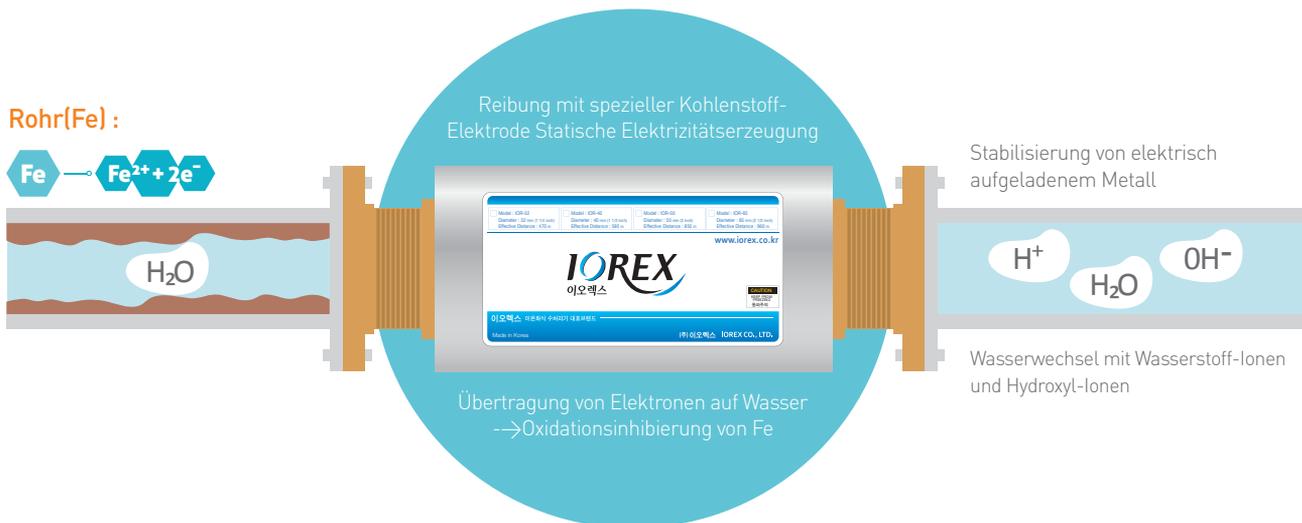
## Vermeidung und Beseitigung von Rost

- Generierte Elektronen verhindern das Auftreten von Rost durch Verhinderung der Oxidation von Metall und entfernen vorhandenen Rost durch De-Molekularisierung einer bestehenden Oxidation.
- Der vorhandene Rost wird langsam de-molekularisiert und in nicht toxische Verbindungen umgewandelt, wie er im Wasserstrom weggewaschen wird. Die Bildung von neuem Rost ist völlig gehemmt.
- Anschließend wird durch die kontinuierliche Hilfe von Elektronen als Eisen (Fe) gepflegt, das nicht oxidiert ist und vorhandenen Rost zerstreut.

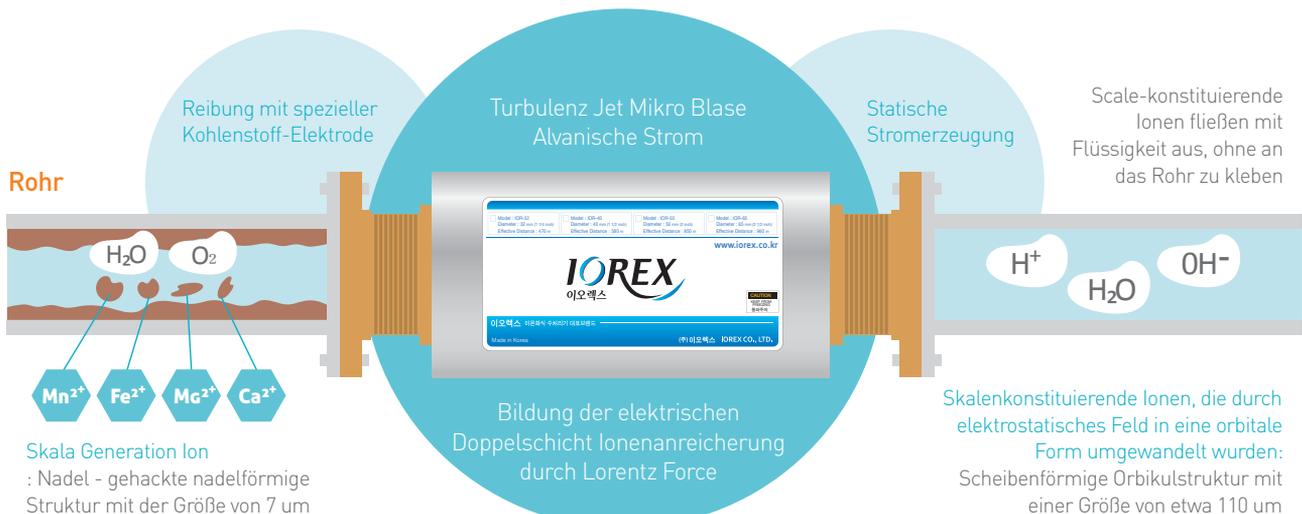
## Vermeidung und Beseitigung von Skalen

- Skalenpartikel der nadelförmigen Struktur wechseln sich durch chemische Reaktionen und statische Elektrizität in die scheibenförmige orbikuläre Struktur ein, da sie an die Skalenkonfigurations - Ionen angrenzen, die statische Elektrizität empfangen, wenn IOREX vergeht.
- Ionisierte H<sup>+</sup> und OH<sup>-</sup> Ionen unterdrücken ferner die Kombination / Bildung mit Skalenkonfigurationsionen.
- Die Skalierungsstruktur bricht allmählich ab, nachdem sich die Skala durch die Trennung der Kombination von Kation [+ Ion] und Anion [- Ion] in weiche Form verändert hat, da die Relaxationswirkung in der Struktur beschleunigt wird, wenn die Nadelform orbikular wird.

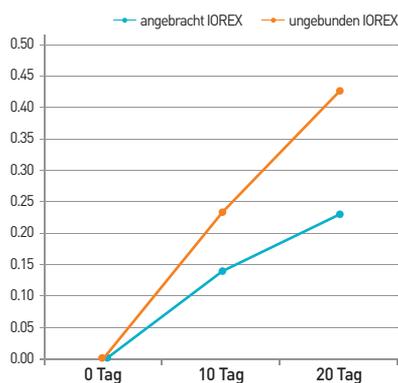
Änderung der Ni-Konzentration nach Zeit

Tage	Artikel	Ni (mg/ L)	Cu (mg / L)	Farbe	Trübung (NTU)
0 Tag	angebracht	0.000	0.000	0	0
	ungebunden	0.000	0.000	0	0
10 Tage	angebracht	0.140	0.526	0	0
	ungebunden	0.235	0.897	6	0
20 Tage	angebracht	0.232	0.705	0	0
	ungebunden	0.429	1.124	14	0

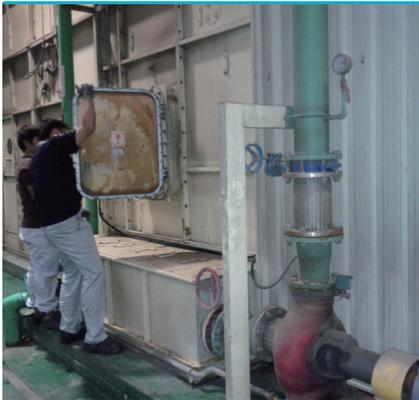
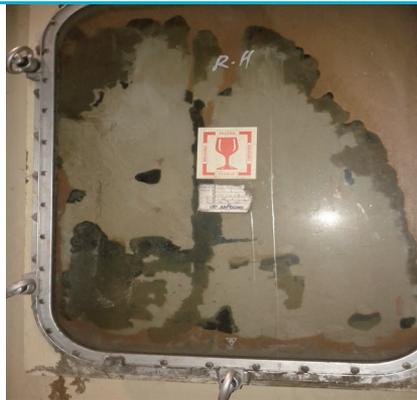
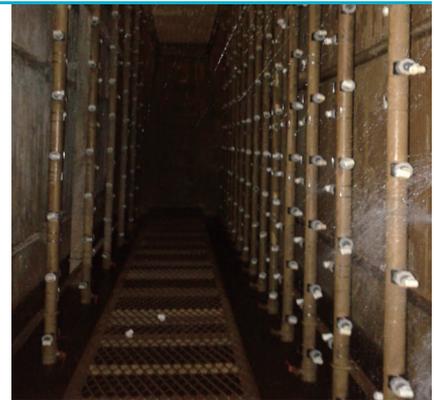
Lüftungsgerät ohne IOREX

10% Spritzfunktionalität durch verstopfte Düsen

- Modell IOR-100A
- Installationsdatum 19. Dezember 2010
- Wasserenthärter IOREX Test 19. Dezember 2010~ 19. Juli 2012 (19 Monate)
- Inspektionsverfahren
  - Reinigung der Luftaufbereitungsanlage vor der IOREX-Installation, Reinigung 1/2 des Beleuchtungsgerätes und des Fensters auf dem Lüftungsgerät
  - Verifizierte Verbesserung nach 6 Monaten

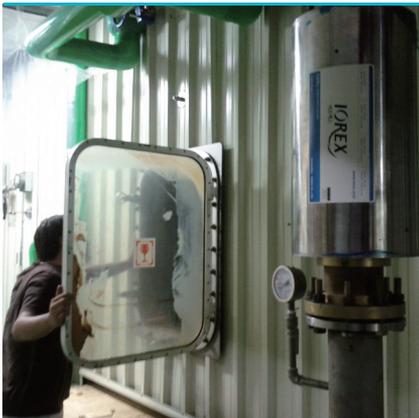
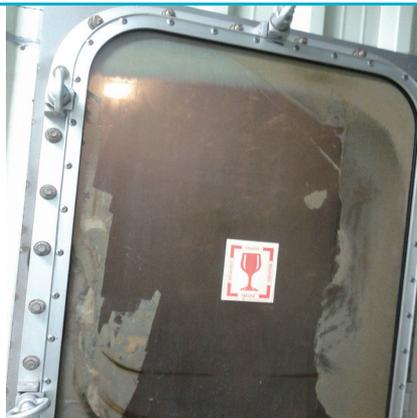
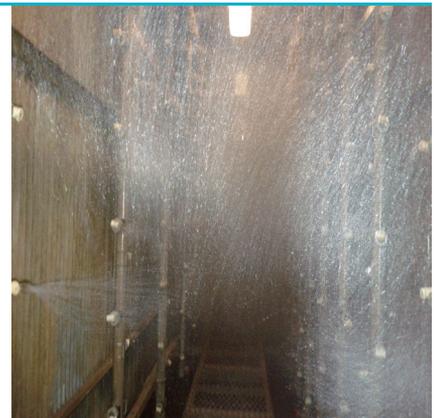
Lüftungsgerät mit IOREX (100A)

100% Spray mit kaum verstopften Düsen

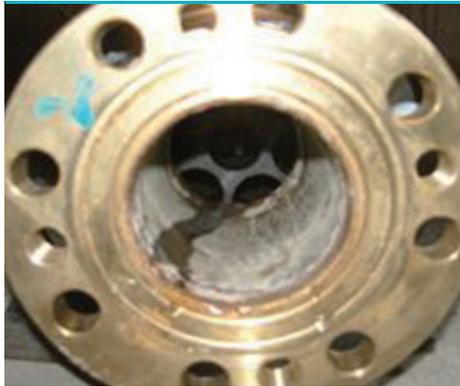
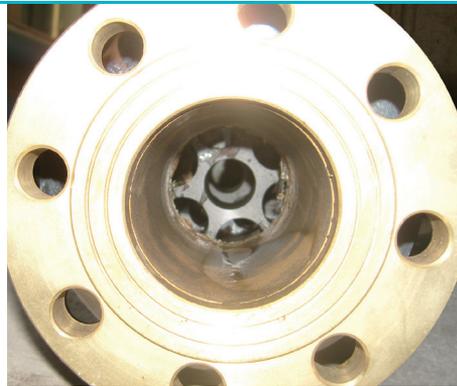
40 Tage  
später

- Kalzium-Skala wurde entfernt.
- Eine deutliche Spaltung wurde in der Einlass/ Auslasserlebt

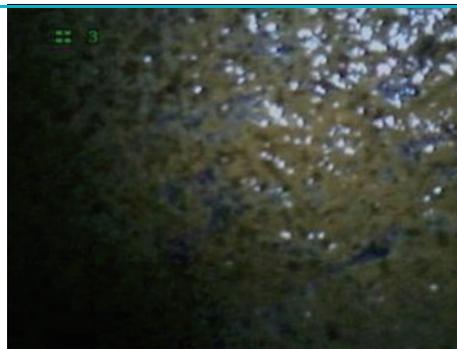
4 Monate  
später

- Schmutz und Flecken entfernt.
- Der Korrosionszustand wird verbessert

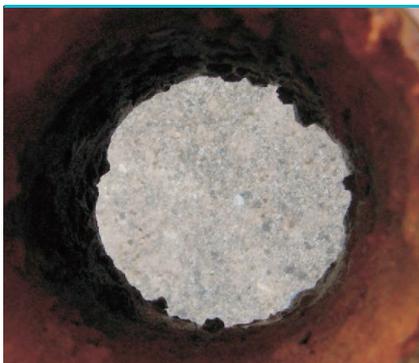
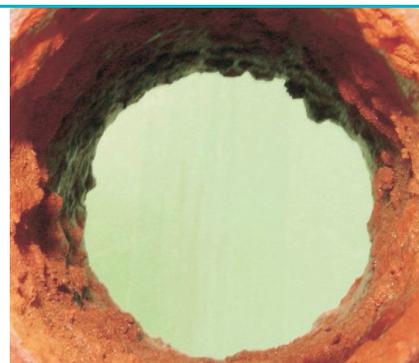
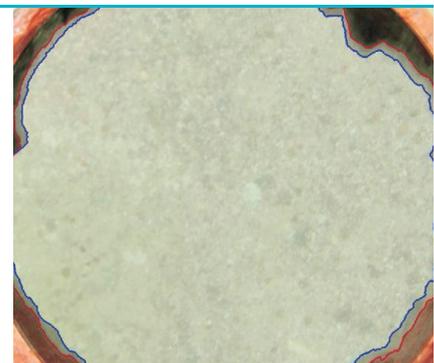
## 2. und 3. Kreuzvergleich

Nach der Installation von IOREX wurde die Skala deutlich reduziert

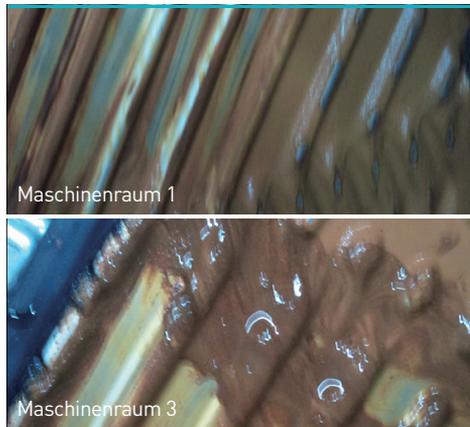
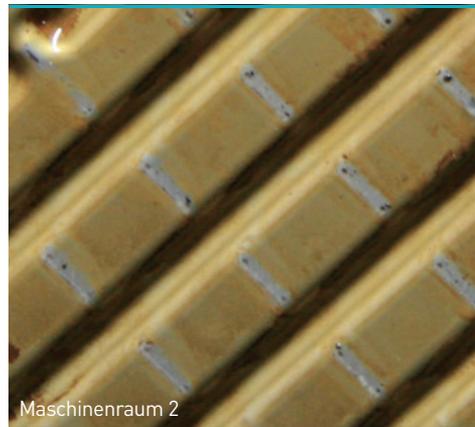
#### visueller Vergleich der Wärmetauscherplatte

Signifikanter Unterschied wurde bei der Kesselsteinablagerung beobachtet.

Fast kein Fremdmaterial in Wärmetauscherplatte mit IOREX installiert

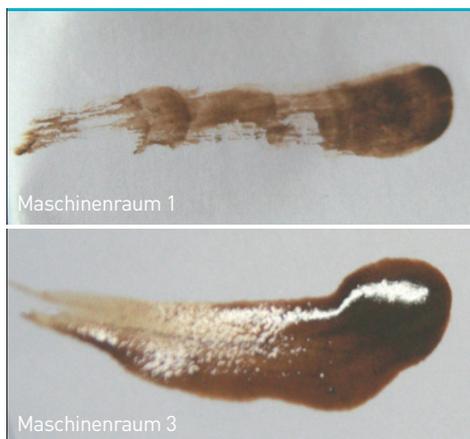
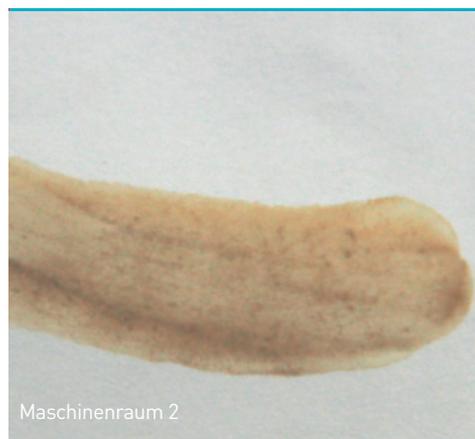
#### Vergleich des Skalenvolumens

Die Skala wurde auf Weißpapier gelegt und die Zersetzung wurde verglichen.

Es wurde ein signifikanter Skalenunterschied beobachtet.

Skala im Wärmetauscher, auf dem IOREX installiert wurde, zeigte feine Partikel mit fast keinem Fremdmaterial und Skala wurde deutlich entfernt.

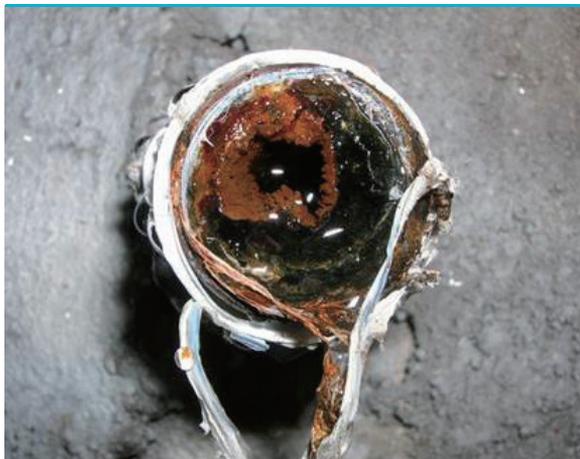
#### Prüfung der Probe (Montkiara) vor IOREX iNSTALLATION

Das Rohr ist fast mit der Skala verstopft.

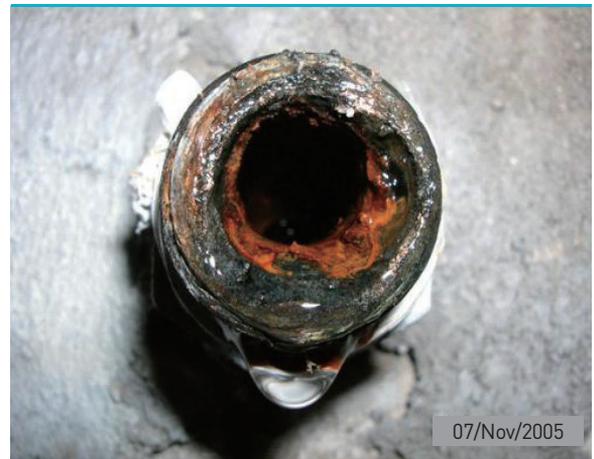
#### Prüfung der Probe (Montkiara) nach IOREX iNSTALLATION (ungefähr 40 Tage nachher)

Die Skala ist deutlich reduziert

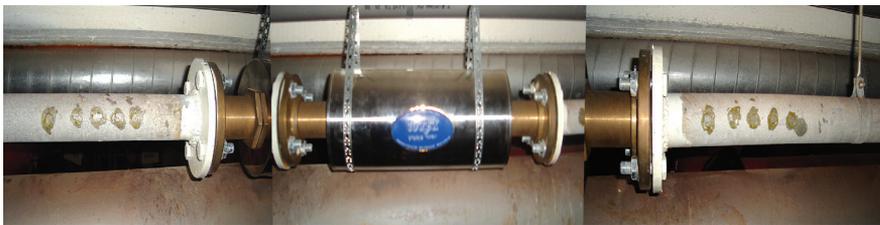
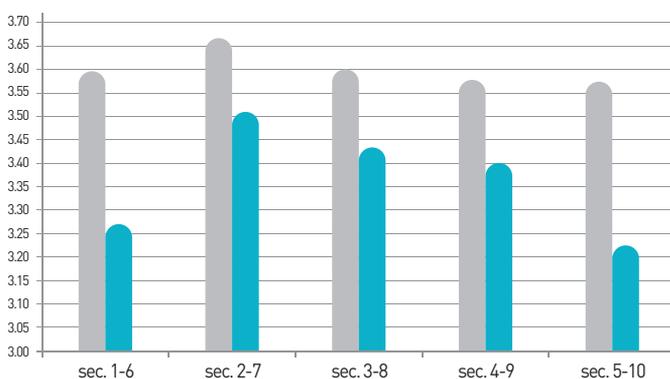
Das Diagramm der Änderung in der Mittelwerte der Dicke der Wände (mm) in den Abschnitten "vor" und "nach" der Geräteinstallation

■ durchschnittlicher Wert der Dicke der Wände in Abschnitten "vor"

■ durchschnittlicher Wert der Dicke der Wände in Abschnitten "nach"

Nr.	Vor IOREX Installation Maßstabsdicke (1. Juli 2005) (mm)	Nach IOREX Installation Maßstabsdicke (14. Oktober 2005) (mm)
1	3.58	3.22
2	3.62	3.21
3	3.67	3.25
4	3.65	3.35
5	3.59	3.38
6	3.61	3.42
7	3.61	3.47
8	3.59	3.51
9	3.62	3.31
10	3.63	3.56
11	3.58	3.32
12	3.57	3.41
13	3.63	3.39
14	3.58	3.41
15	3.58	3.38
16	3.54	3.39
17	3.58	3.12
18	3.63	3.35
Zwischensumme	64.86	60.45
Mittelwert	3.603	3.358
Größe reduzieren		-0.245mm
